自転車の交差点安全 II

(自転車レーン編)

自転車横断帯と自転車安全

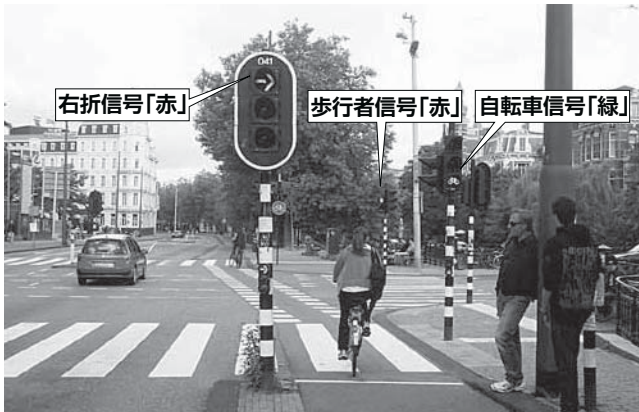
写真1：アムステルダムの信号がある交差点と横断中の自転車。自動車の右折信号と歩行者信号は「赤」、自転車専用信号と自動車の直進は「緑」とお互いの動線に干渉しない様に精密の制御されている

写真1を見ていただきたい。オランダ・アムステルダムの信号のある交差点である。そこに1.5メートルほどの自転車横断帯が設けられている。注目されるのはそこに自転車専用信号が設置されている事である。日本では珍しいが、欧米先進国では自転車横断帯の設置に伴い広く導入されているごく当たり前の安全装置だ。独立した自転車信号を設けるこ

とで歩行者と自転車と自動車の流れを分けて別々に制御する事が出来る。カラーでないので分かりにくいですが、写真1ではクルマの直進車線が緑、右折車線が赤、自転車信号が緑、歩行者信号が赤になっている。このため自転車は右折する自動車を心配することなく安全に交差点を直進する事が出来る。オランダでは、この様な方法で「右折時衝突」(日本の「左折時衝突」に相当)を根本的に解決している。

尚、この交差点にはもう一つ重要な自転車安全対策が盛り込まれている。それは、この自転車横断帯が手前から向こう側に向かって一方通行になっている事である。ご覧のようにこの交差点の自

自転車横断帯は狭く、逆走を許すほど広くはない。逆走する自転車がいれば、正面衝突するか、どちらかの自転車が安全なはずの自転車横断帯から飛び出す事になる。逆走を許すか許さないかでは自転車の安全性において大きな違いが出る。特に交差点内ではその影響は無視できない。

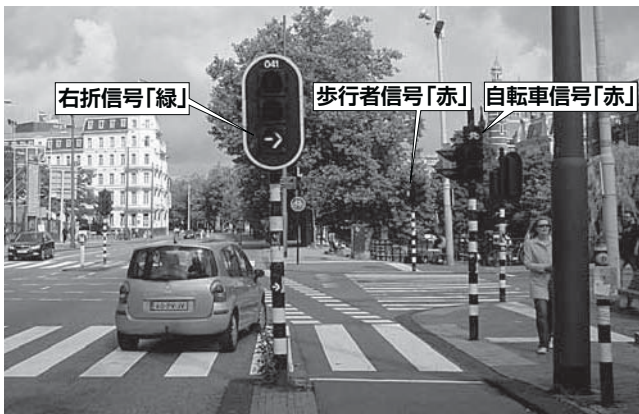
写真2：写真1と同じ交差点を右折する自動車。ここでは、自転車信号が「赤」で右折信号が「緑」に代わっている

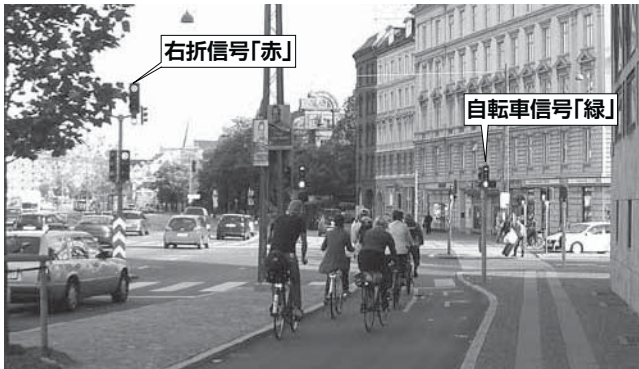
写真3：デンマーク・コペンハーゲン市内の交差点を横断する自転車。ここでも直進する自転車と自動車の信号は「緑」に対して右折する自動車信号は「赤」の時差信号になっている
